**BV Neubau einer Wohnanlage mit Tiefgarage, Karlstraße 47 in Weingarten
Rückbau bestehendes Gebäude „Waldhorn“**

Fachbeitrag zum Artenschutz wegen Rückbau des bestehenden Gebäudes „Waldhorn“

**Fachbeitrag Artenschutz unter Beachtung § 44 BNatSchG
nach Relevanzbegehung am 06.11.2018**

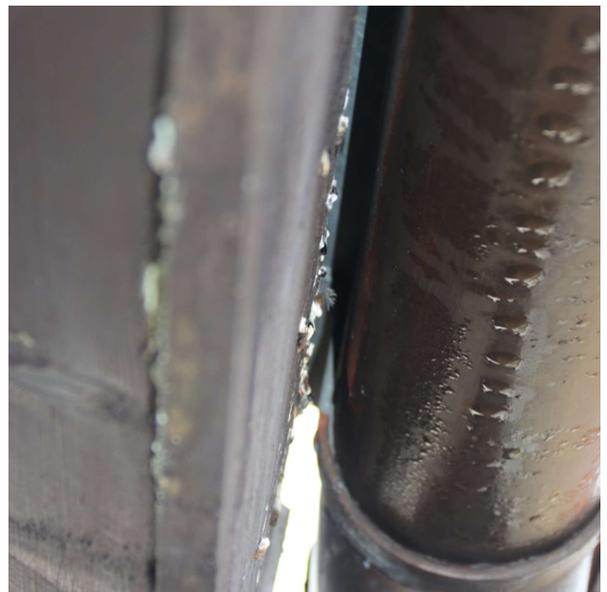
- Aufgrund der fehlenden geeigneten Strukturen am Gebäude fehlen ausreichend Nischen usw. Daher sind keine Nester usw. von den bekannten Gebäudebrüterarten festgestellt worden.
- Im Bereich einer Gaube konnte ein Schlafplatz des Haussperlings festgestellt werden. Hinweise auf ein Nest sind aber nicht vorhanden. In den Sträuchern ist ein Trupp von rund 12-14 Haussperlinge, (siehe Abb. 3, beobachtet worden. Hier auch Nahrung suchende Rotkehlchen und Zaunkönig. In der Pergola konnten Nester der Arten Hausrotschwanz und Amsel, sowie ein kaputtes Nest, vermutlich von einer Grasmücke (Mönchsgrasmücke) festgestellt werden.
- Alte Nester der gefährdeten Koloniebrüterarten Mehlschwalben oder Rauchschalben, sowie von Mauerseglern sind nicht festgestellt worden.

Abbildung 4: Schlafplatz Spalt Dachrinne Gaube Nord vom Haussperling.

Es wird vorgeschlagen, dass im Rahmen des Neubaus Neupflanzungen und/oder Mauerbegrünung, z.B. durch Efeu o.ä., durchgeführt werden, um den einzelnen Vogelarten, einschließlich Haussperling, Rückzugsräume anzubieten.
