Vorhabenbezogener Bebauungsplan

"Burachstraße 20"

Umweltbeitrag

Stand: 16. März 2023

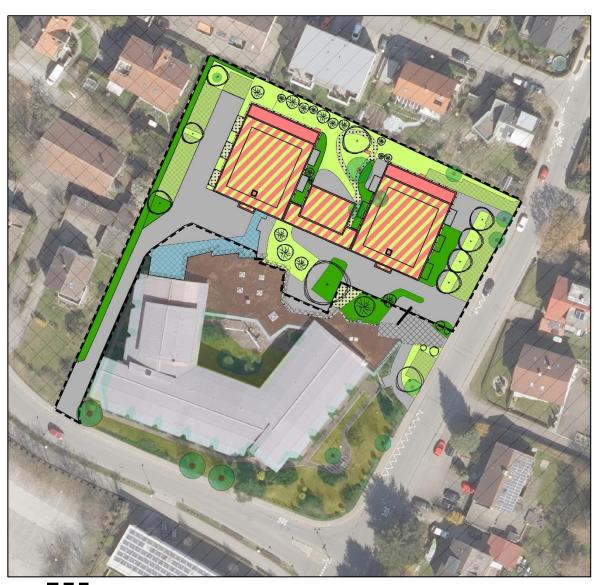
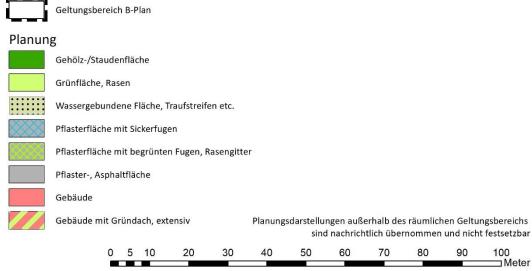
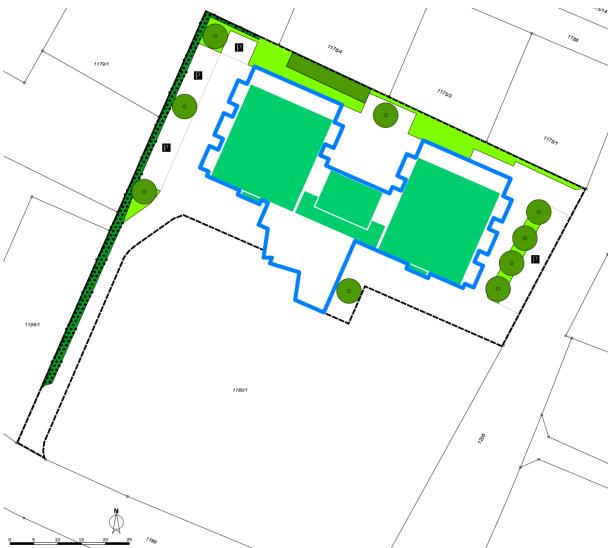
Die o. g. Planungsdarstellung entspricht einer vereinfachten Version des Freiflächengestaltungsplans (bs LandschaftsArchitekten 03/2023). Daraus wird der abstrahierte Grünordnungsplan mit den entsprechenden grünordnerischen Festsetzungen abgeleitet.

Im Grünordnungsplan festgesetzt wird der Erhalt der Heckenstruktur im Westen, die Entwicklung eines Grünstreifens mit Gehölzpflanzung im Norden, die Baumpflanzungen sowie die Dachbegrünungen. In den nicht gekennzeichneten Restflächen sind Erschließungs-, Wege- und Terrassenflächen sowie gärtnerisch gestaltete Flächen zulässig.

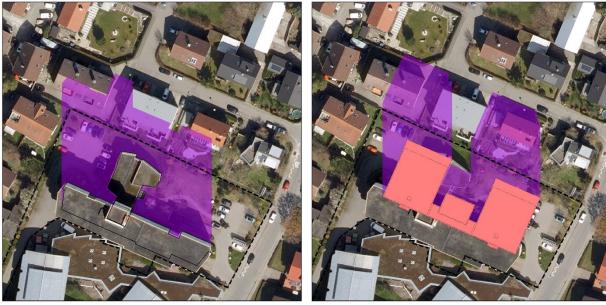
Schattenwurf 21. Dezember, 12.00 Uhr, Bestandsgebäude

Schattenwurf 21. Dezember, 12.00 Uhr, Planungsgebäude

Der Schattenbereich der beiden Neubauten überstreichen die nördlich gelegenen Gärten (wie das Bestandsgebäude) und zusätzlich auch die Gebäudefassaden. Bei flachstehender Sonne (Winterhalbjahr) ergibt sich dagegen im Bereich des geplanten Verbindungsgebäudes eine besonnte Lücke, die etwa um 14.00 Uhr am größten ist, während beim Bestandsgebäude der Schattenwurf zwar nicht so weit nach Norden reicht, aber flächig bis in den Nachmittag wirkt.

Die o. g. Schattenwurf-Simulation ist vereinfacht und bezieht sich auf horizontales Gelände (455,00 m ü. NN) ohne umliegende Bebauung (Berechnung mittels https://rechneronline.de/sehwinkel/schattenlaenge.php).

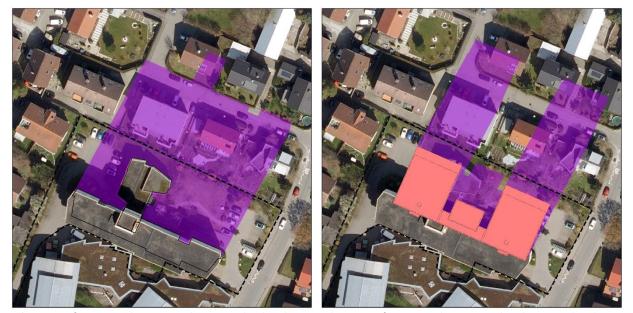
Schattenwurf 21. Dezember, 14.00 Uhr, Bestandsgebäude

Schattenwurf 21. Dezember, 14.00 Uhr, Planungsgebäude

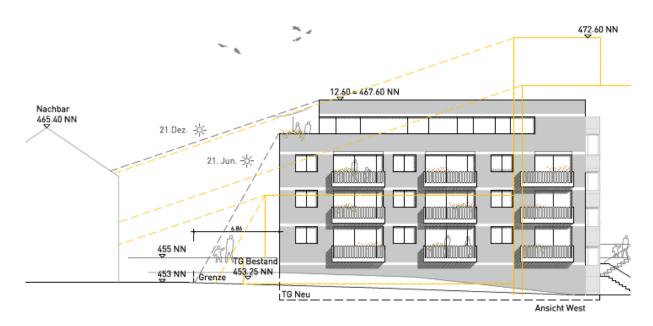
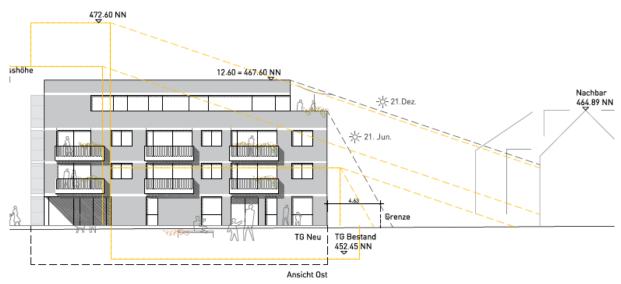
Auszüge aus Vorentwurf GMS Architekten, Ansichten Ost/West, 02/2023

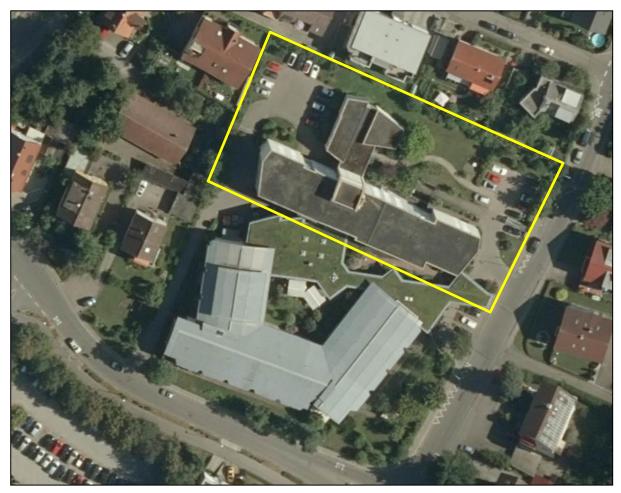
Abb. 2: Blick auf die überplante Fläche mit nördlichem Gebäude (gelb, grob umrissen). Im Süden die Moosbruggerstraße und im Osten die Burachstraße (Kartengrundlage: LUBW, 17.05.20).

Das Grundstück (Flst. 1180/1) liegt im Süden von Weingarten im Siedlungsbereich mit direkter Anbindung an die Ravensburger Straße, die westlich des Adolf-Gröber-Hauses verläuft (Abb.1 und 2).

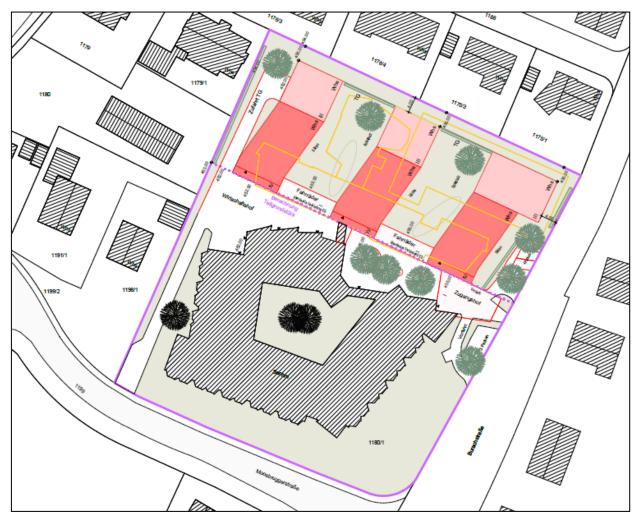
Abb. 3: Lageplan der neuen Wohnhäuser nördlich des bestehenden Adolf-Gröber-Hauses (J. Prinz, Freier Architekt, RV).

Aus dem Bauplan vom 1.10.19 (Josef Prinz, Freier Architekt BDA, RV) geht hervor, dass das nördliche Gebäude und die Kapelle abgerissen werden. Auch an den Übergängen zum bestehen bleibenden südlichen Gebäude sind Grenzstrukturen vom Eingriff betroffen, da Hauswände neu gestaltet werden müssen. Es sollen drei neue Gebäude (maximal 13 m hoch) mit insgesamt ca. 40 Wohneinheiten (Stand Bauvoranfrage) auf der Fläche im Norden errichtet werden, deren "Innenhöfe", als Garten oder Spielplatz gestaltet werden. Für das Vorhaben ist das Entfernen einiger Sträucher erforderlich. Teile der Grünfläche und die Parkplätze werden versiegelt, andere Bereiche, die bisher bebaut waren, werden zu Grünflächen und Fahrrad-Abstellplätzen umfunktioniert.

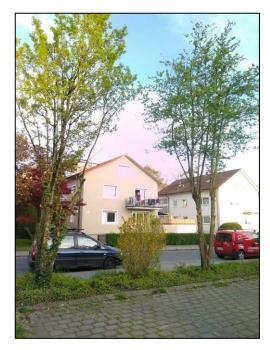
Abb. 16 (oben): Vegetation im nordöstlichsten Eck angrenzend an Privatgarten.

Abb. 17 (rechts): Strukturen und Vegetation an der Westseite Kapelle. Beschattet.

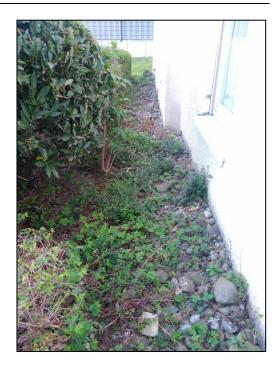
Abb. 18: Randbereich im Norden am Parkplatz.

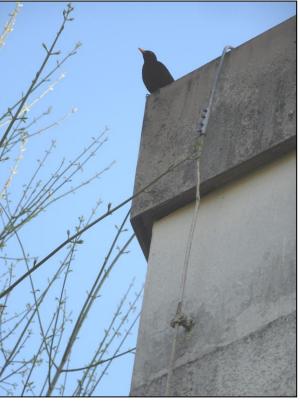
Abb. 24 (oben): Kapellendach mit Spalte am Lochblech.

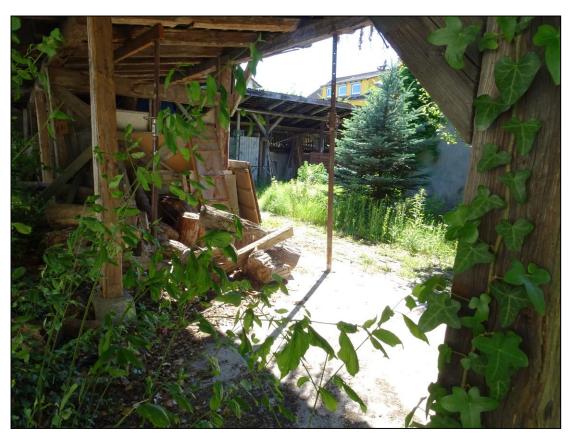
Abb. 1: Typische Habitatstrukturen der Zauneidechse auf dem Nachbargrundstück entlang der nordwestlichen Grundstücksgrenze. Größtenteils beschattet. Zu keinem Zeitpunkt Hinweise auf Reptilien in diesem Bereich –soweit beurteilbar mittels Fernglas (Verfasser,12.06.20).

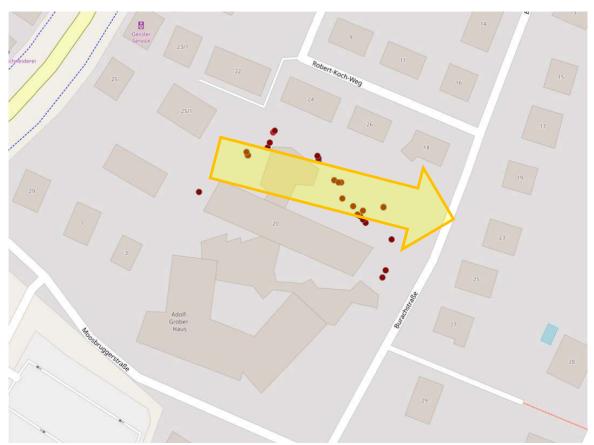
Abbildung 1: Am 26.06.2020 konnten im Bereich des Adolf-Gröber-Heimes an der nördlichen Flanke des Grundstücks Zwergfledermäuse und Rauhaut- bzw. Weissrandfledermäuse erfasst werden. Beide Arten flogen in der Ausflugphase über das Gelände in östliche Richtung. Quelle: OpenStreetMap. Die Fledermauskontakte wurden durch das Analyseprogramm BatExplorer generiert.

Die in der Ausflugphase beobachteten Fledermäuse nutzen mit großer Sicherheit diesen Raum, um an den östlich der Burachstraße bestehenden Kreuzweiher zu gelangen. Siehe bitte Abb. 1, S. 2. In der Abbildung werden die Zwergfledermäuse (dunkelrote Punkte) und die andere Zwergfledermausart (hellrote Punkte) dargestellt. Der gelbe Pfeil stellt die hauptsächliche Flugrichtung der Fledermäuse dar, die über die Fläche von West nach Ost flogen.
