GUTACHTEN

Projekt-Nr.	Ausfertigungs-Nr.	Datum
2404332	--	27.11.2024

**Gewerbegebiet „Argonnensportplatz“, Weingarten,
Landkreis Ravensburg**

– Geotechnischer Bericht –

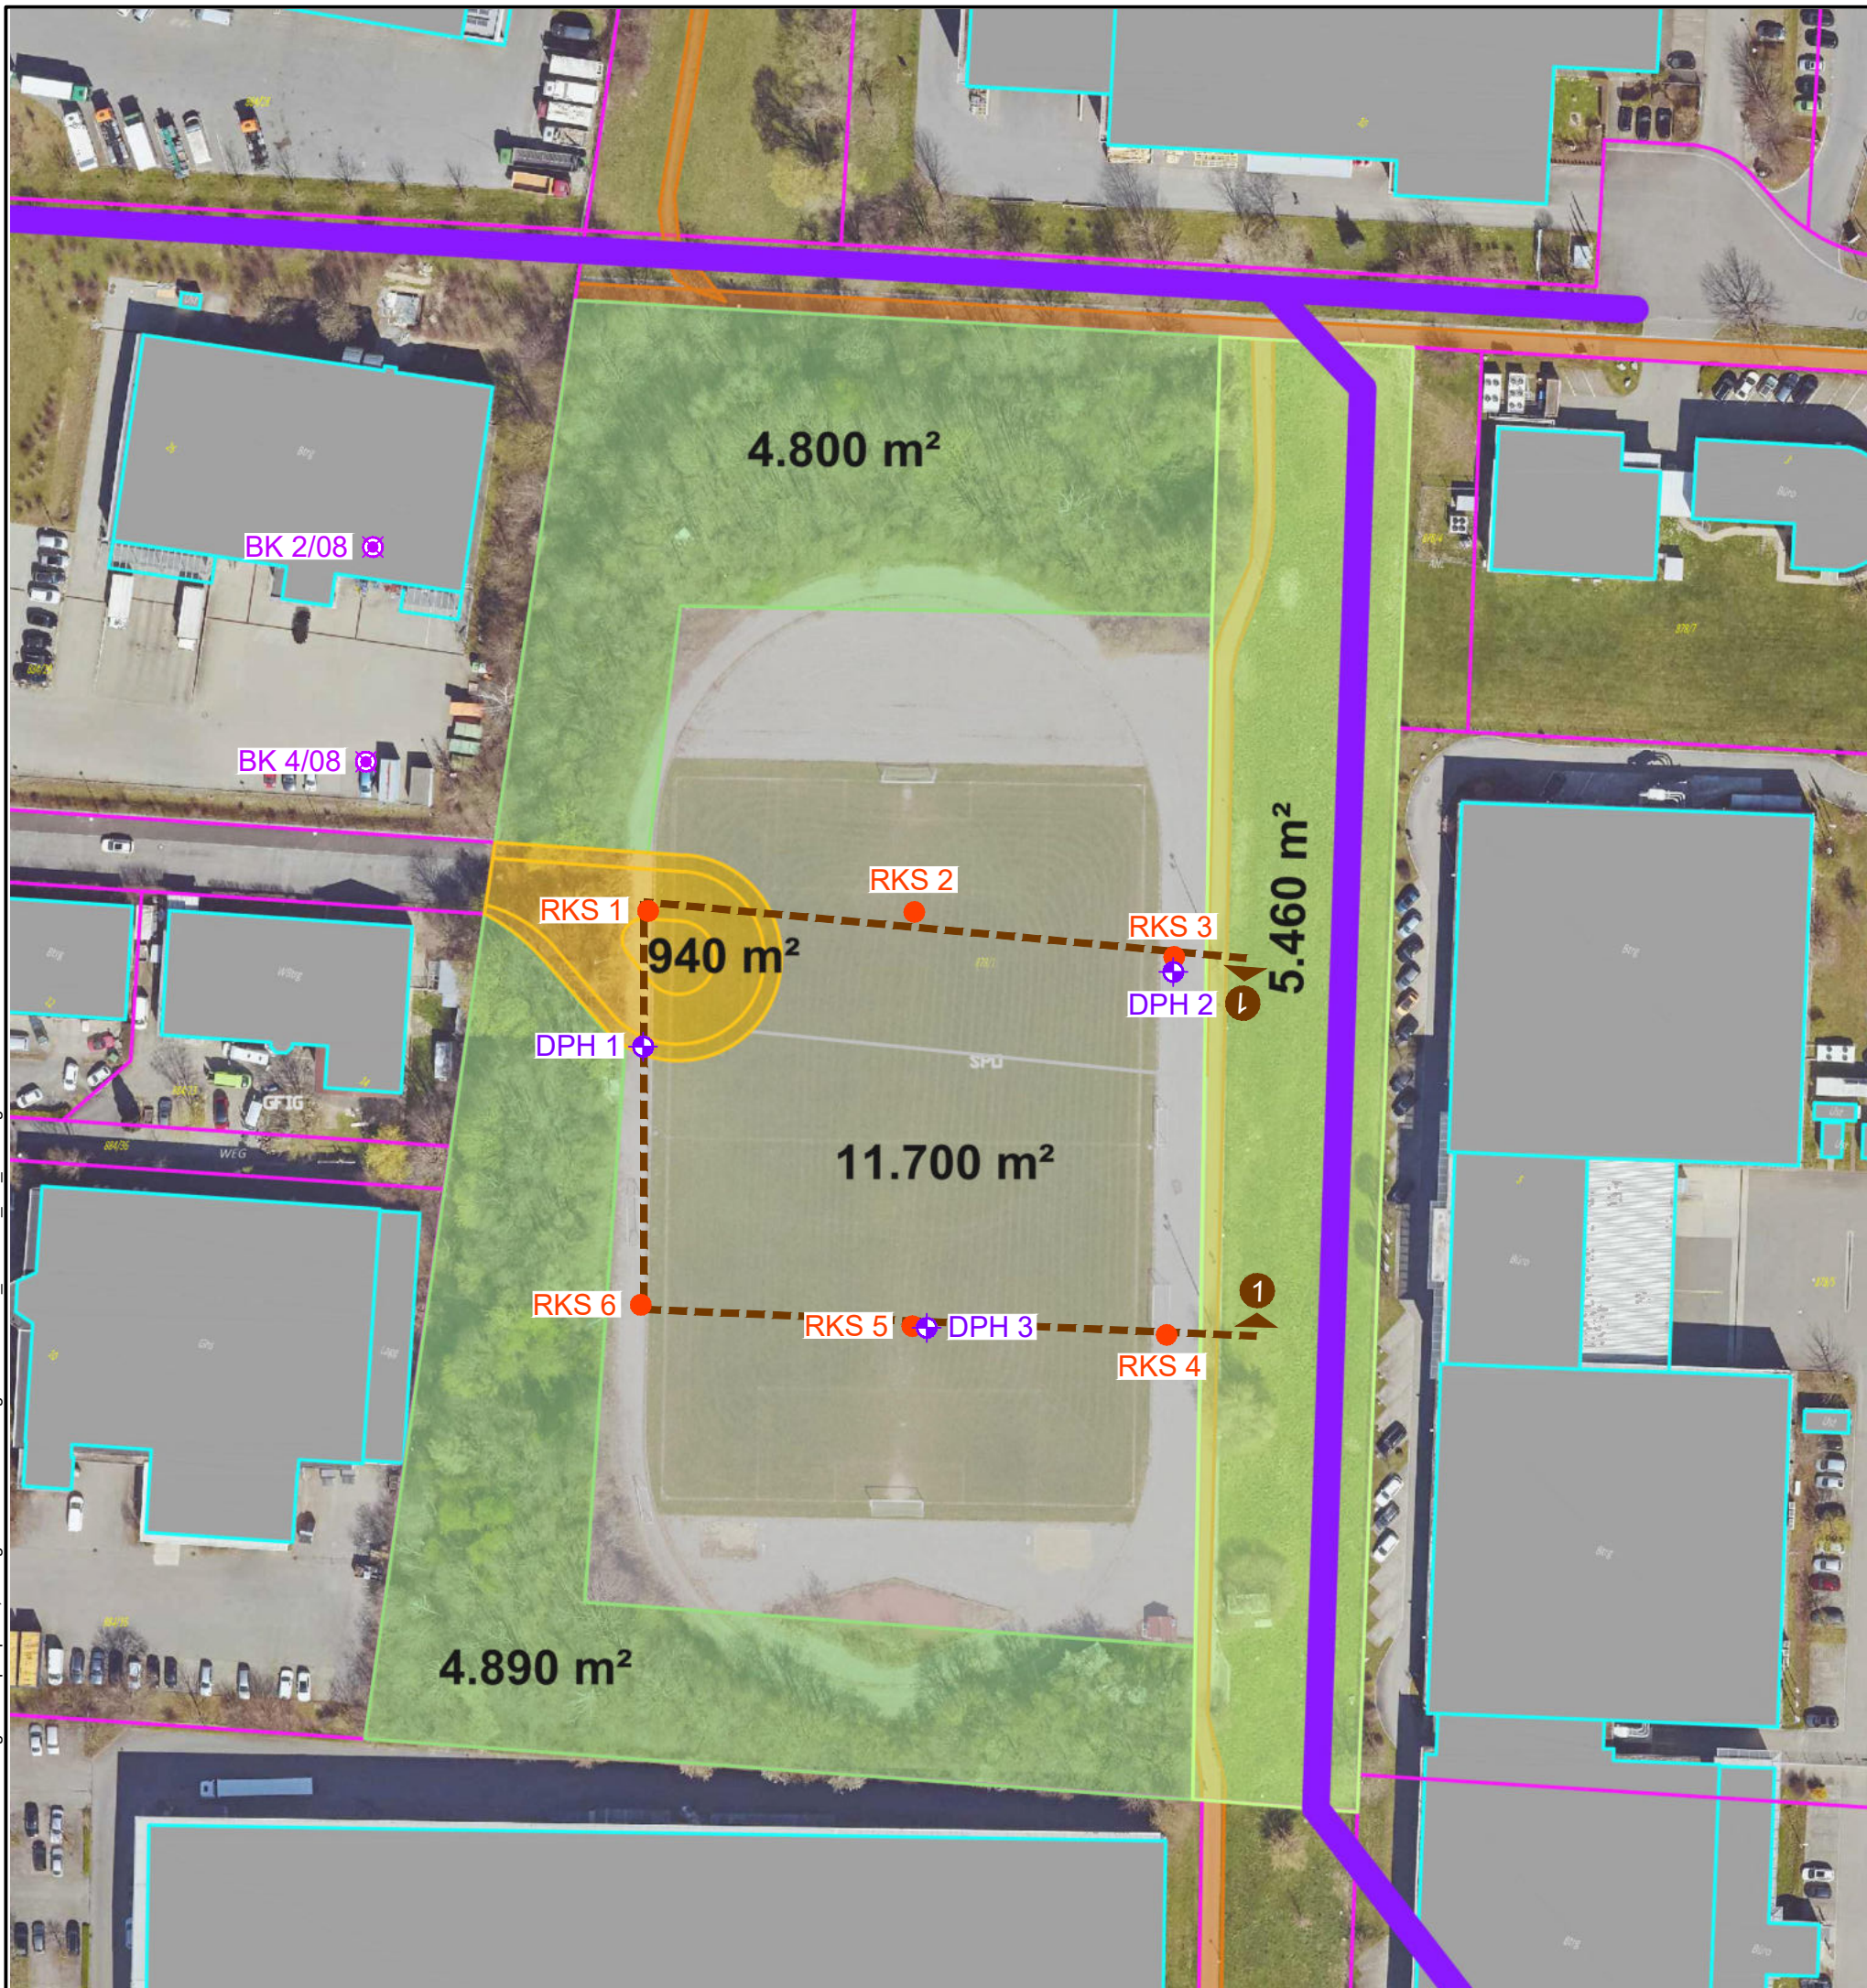
Anlage: 1.2	Projektnummer: 2404332	Planstand: 19.11.2024
Maßstab: 1 : 1.000	Plangröße [mm]: 420x297	gezeichnet: JFF
Layout: Anlage 1.2		geprüft: SW
Koordinatensystem: ETRS89/UTM Zone 32 (EPSG 3044)		Höhensyst.: DHHN16

- RKS ● Rammkernsondierung
- DPH ⊕ Rammsondierung, Typ DPH
- BK ⊗ Bohrkern (2008)
- Gewerbeflächen
- Erschließung hier Wendeanlage (Wendeschleife Lastzüge)
- Fuß- und Radwegenetz Bestand
- Grünflächen - Gehölze öffentlich
- Grünflächen - Wiese öffentlich (Pflanzflächen gem. BP 133)
- Kanal Bestand
- Vorschlag Lage der Untersuchungspunkte mit Vermaßung
- Schnittlinie

Die Lage der Baugrundaufschlüsse ist im Lageplan unter Anlage 1.2 dokumentiert. Die Sondierprofile sind in Anlage 2.1, die Rammdiagramme in Anlage 2.2 dargestellt.

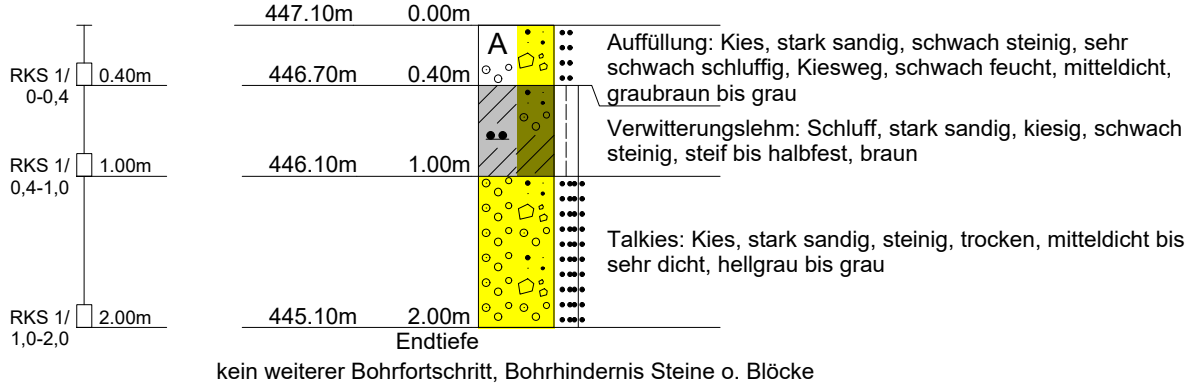
RKS 1

Ansatzpunkt: 447.10 m ü. NHN

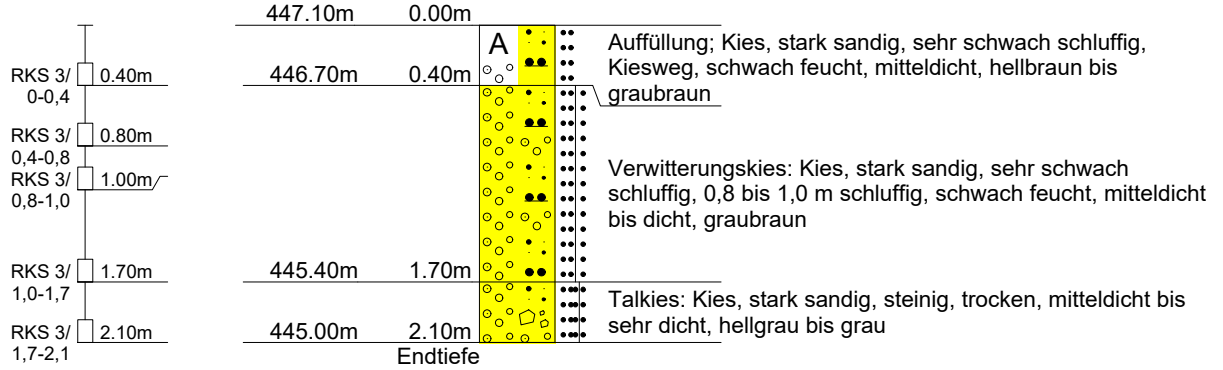
RKS 3

Ansatzpunkt: 447.10 m ü. NHN

kein weiterer Bohrfortschritt, Bohrhindernis Steine o. Blöcke

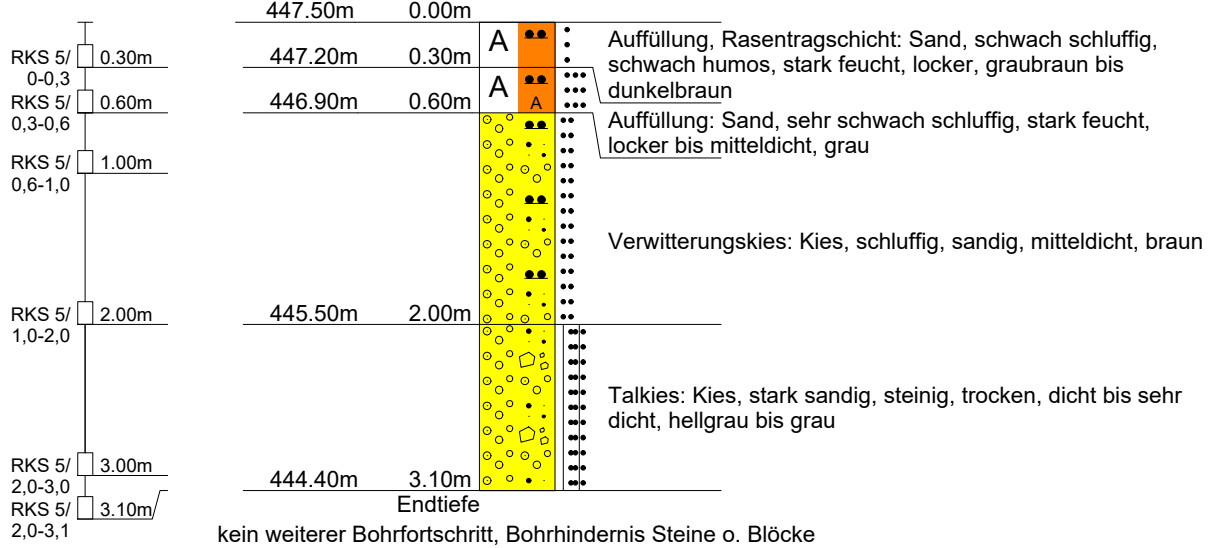
RKS 5

Ansatzpunkt: 447.50 m ü. NHN

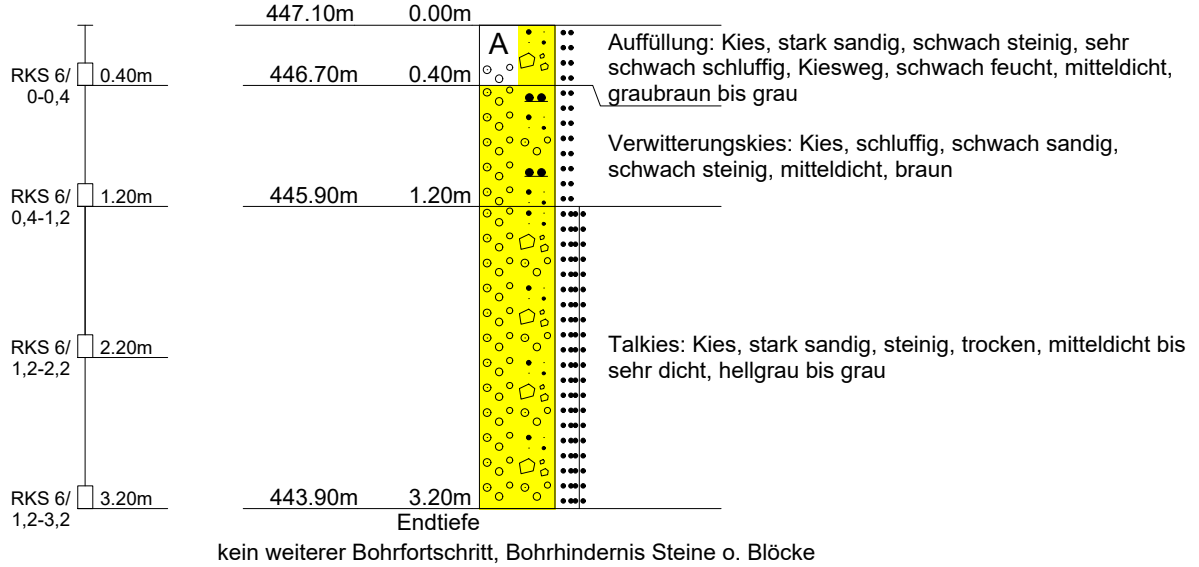
RKS 6

Ansatzpunkt: 447.10 m ü. NHN

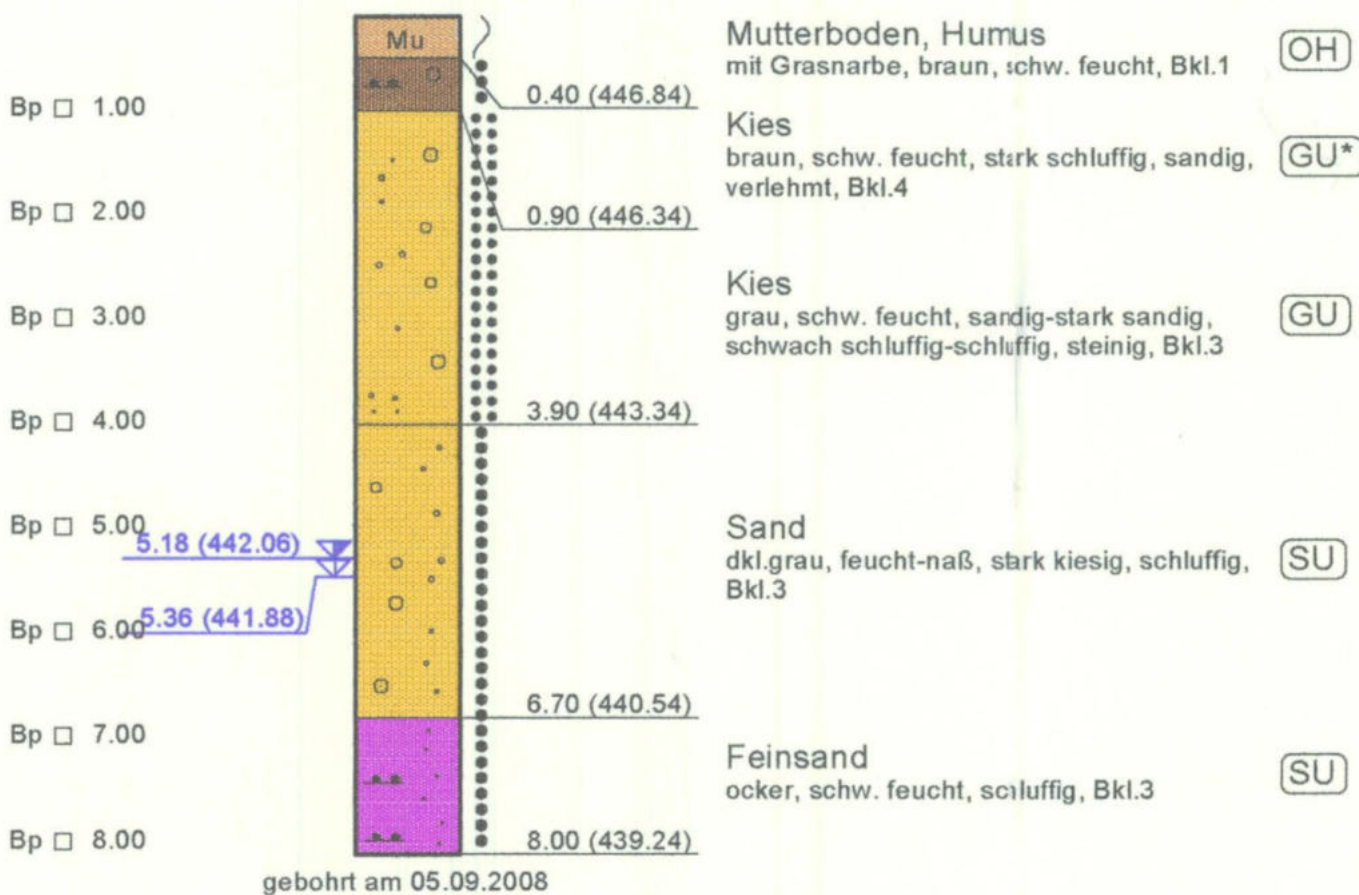
BK4/08

447.04 m

Die nordwestlich des Plangebiets durchgeführten Fremdaufschlüsse BK 2/08 sowie BK 4/08 wurden zur Auswertung der Untergrundverhältnisse hinzugezogen.

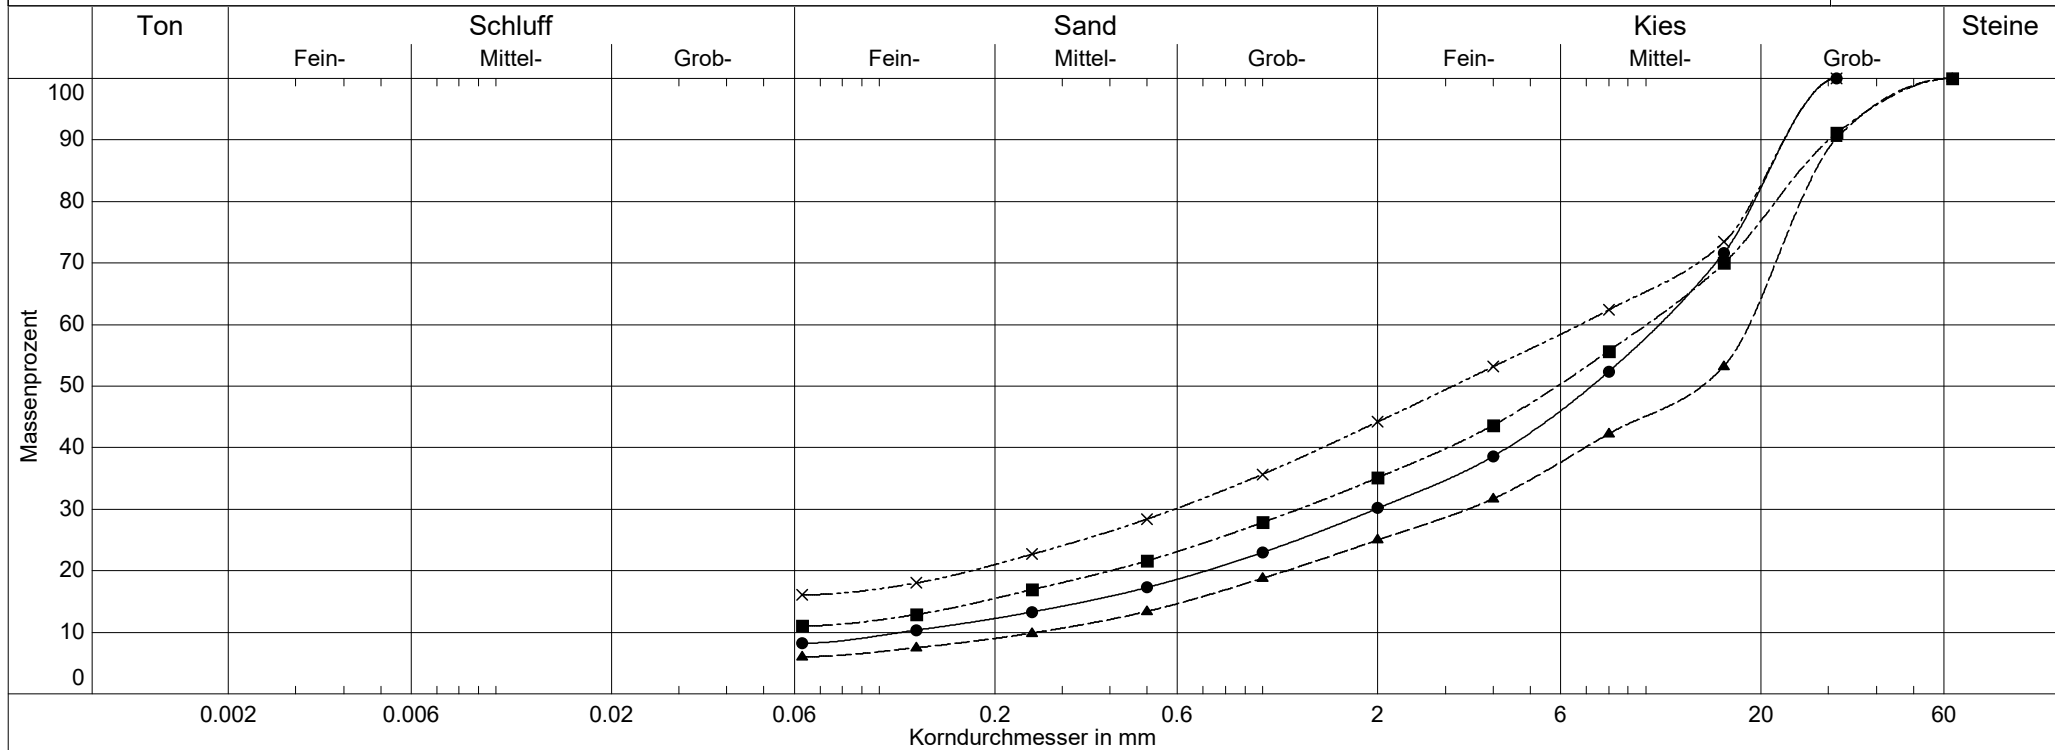
Projekt-Nr.:	2404332	Anlage:	3.2
Projekt:	GG Argonnensportplatz Weingarten		
KORNGRÖßENVERTEILUNG	Probenahmedatum: 08.10.2024		
DIN EN ISO 17892-4:2017-04	Dateiname: HPC_2404332_AnI_3-2.dcs

Schicht	Verwitterungskies	Auffüllung kiesig	Talkies	Verwitterungskies	
Labornummer	—●— RKS2/1,2-1,7	—▲— RKS4/0,0-0,6	—■— RKS5/2,0-3,1	—×— RKS6/0,4-1,2	
Entnahmetiefe	1,2 - 1,7 m	0,0 - 0,6 m	2,0 - 3,1 m	0,4 - 1,2 m	
Bodenart	mG,gg,fg,gs',u',ms'	gG,mg,fg',gs',u',ms'	mG,gg,fg,gs',u',ms'	mG,gg,u,fg',gs',ms'	
Bodengruppe DIN 18196	GU	GU	GU	GÜ	
Wassergehalt	8.8 %	2.8 %	2.7 %	15.9 %	
Kornfraktionen T/U/S/G/X	0.0/8.2/21.9/69.8 %	0.0/6.0/19.0/75.0 %	0.0/11.0/24.1/64.9 %	0.0/16.1/28.1/55.8 %	
Anteil < 0.063 mm	8.2 %	6.0 %	11.0 %	16.1 %	
Frostempfindlichkeitsklasse	F2	F2	F2	F3	
kf nach Kaubisch	-(0.063 <= 10%)	-(0.063 <= 10%)	1.4E-05 m/s	4.1E-06 m/s

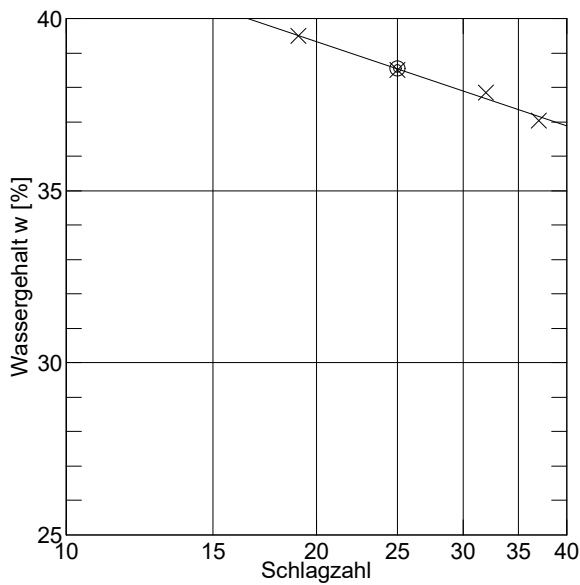
FLIEß- UND AUSROLLGRENZEN DIN EN ISO 17892-12:2022-08

Wassergehalt $w_N = 17.7\%$
 Fließgrenze $w_L = 38.5\%$
 Ausrollgrenze $w_P = 19.7\%$

Liquiditätsindex $I_L = \frac{w_N - w_P}{I_P} = -0.106$

Konsistenzzahl $I_C = \frac{w_L - w_N}{I_P} = 1.106$

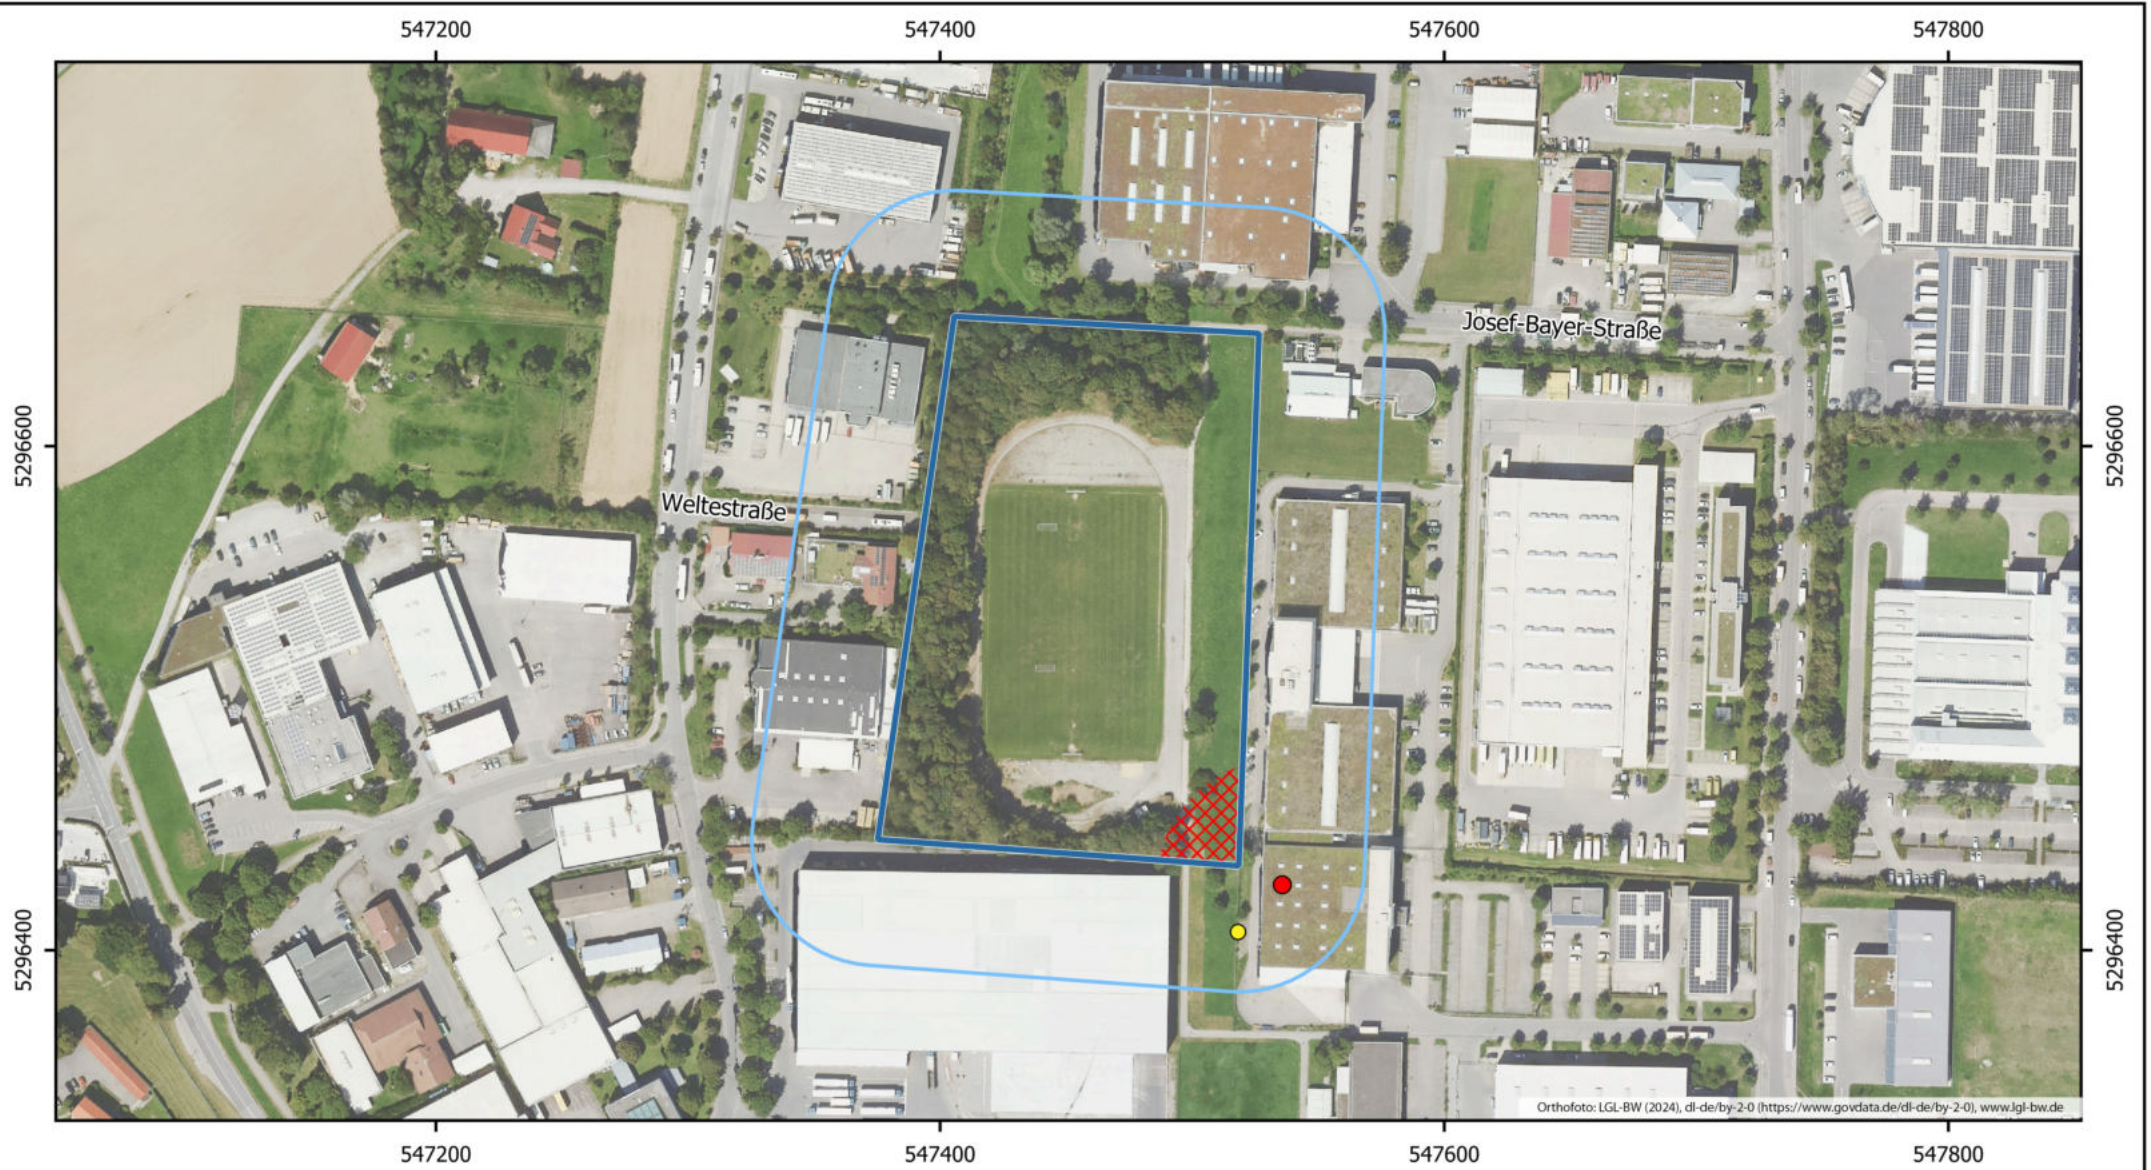
Ergebnis der Vorerkundung auf Kampfmittelbelastung. Lediglich Befunde, die innerhalb der Auswertungsfläche liegen oder darüber hinausragen, sind dargestellt.

Nach einer aktuellen Luftbildauswertung (s. Anlage 6) ergaben sich nur in einem Teilbereich im Südosten des Untersuchungsgebiets Hinweise auf eine Bombardierung. Nach Einschätzung des mit der Luftbildauswertung beauftragten Büros können außerhalb dieses Bereichs die Erkundungs- und Bauarbeiten diesbezüglich ohne weitere Auflagen durchgeführt werden.

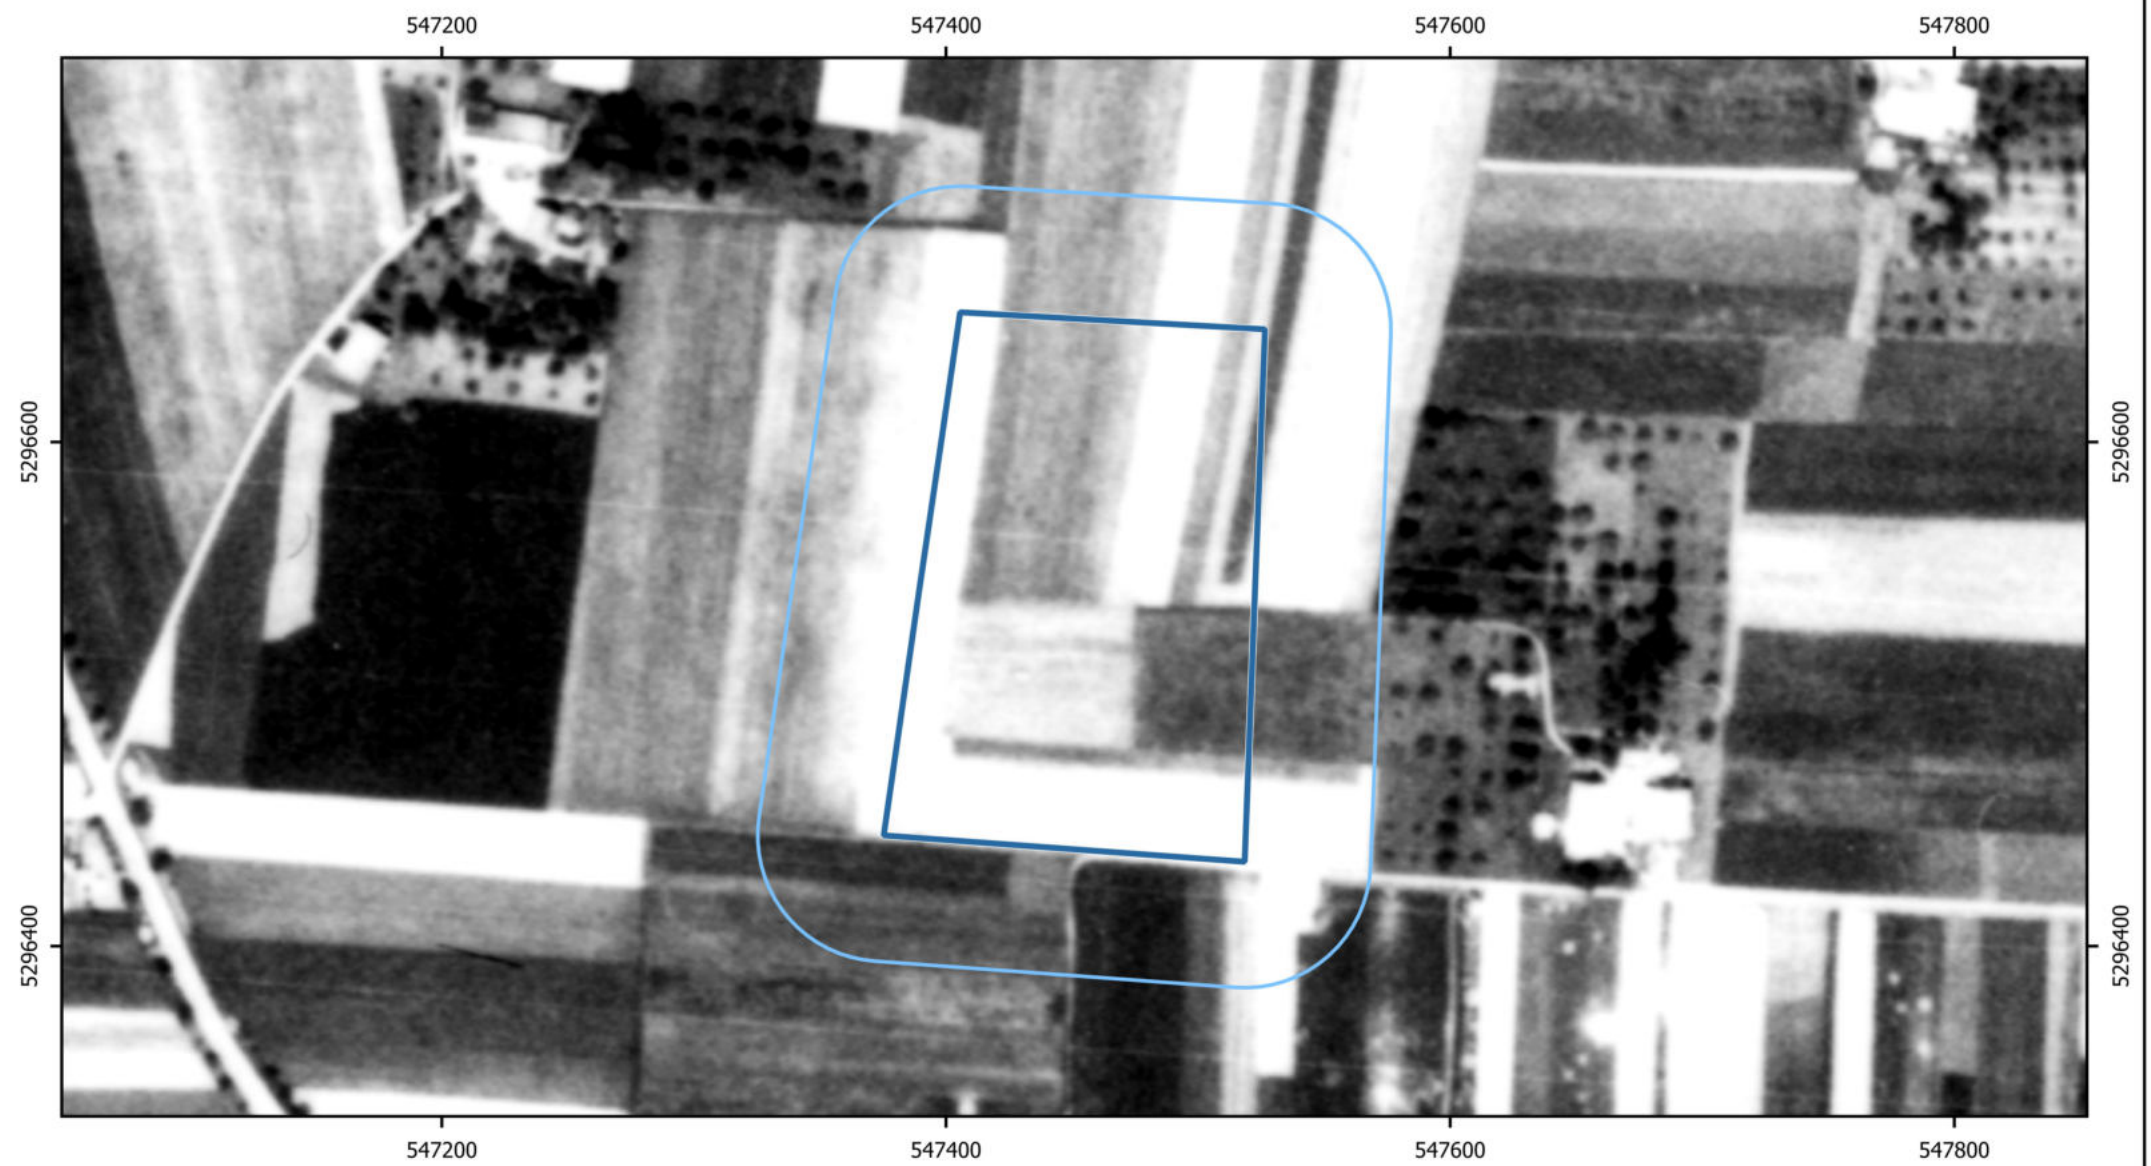
Ausschnittvergrößerung eines Luftbilds vom 29.05.1945.
