**BV Neubau einer Wohnanlage mit Tiefgarage, Karlstraße 47 in Weingarten
Rückbau bestehendes Gebäude „Waldhorn“**

Fachbeitrag zum Artenschutz wegen Rückbau des bestehenden Gebäudes „Waldhorn“

**Fachbeitrag Artenschutz unter Beachtung § 44 BNatSchG
nach Relevanzbegehung am 06.11.2018**

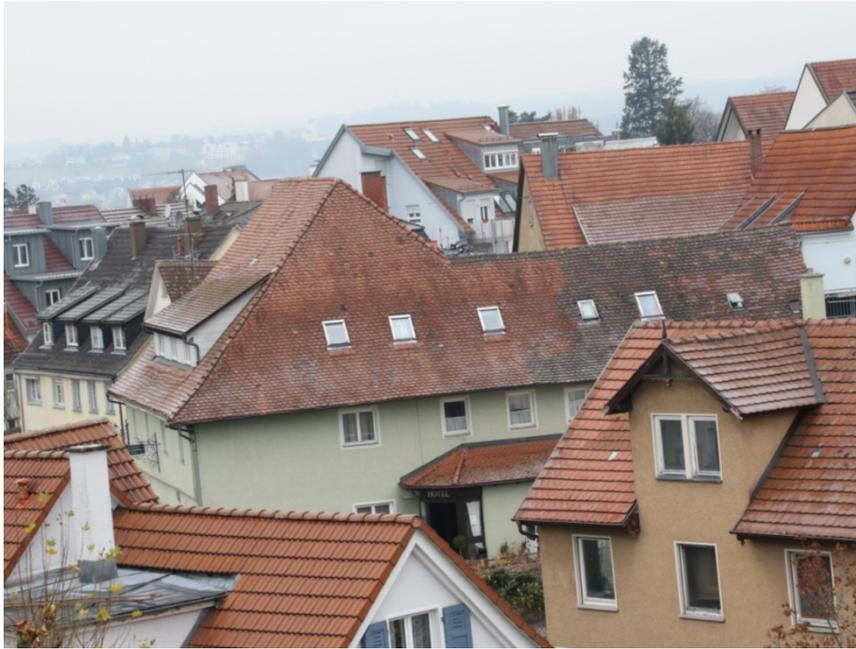
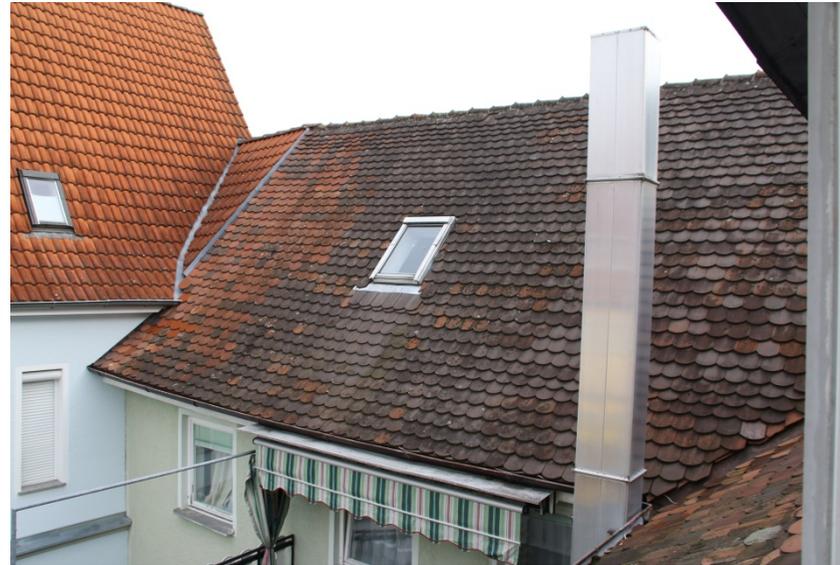
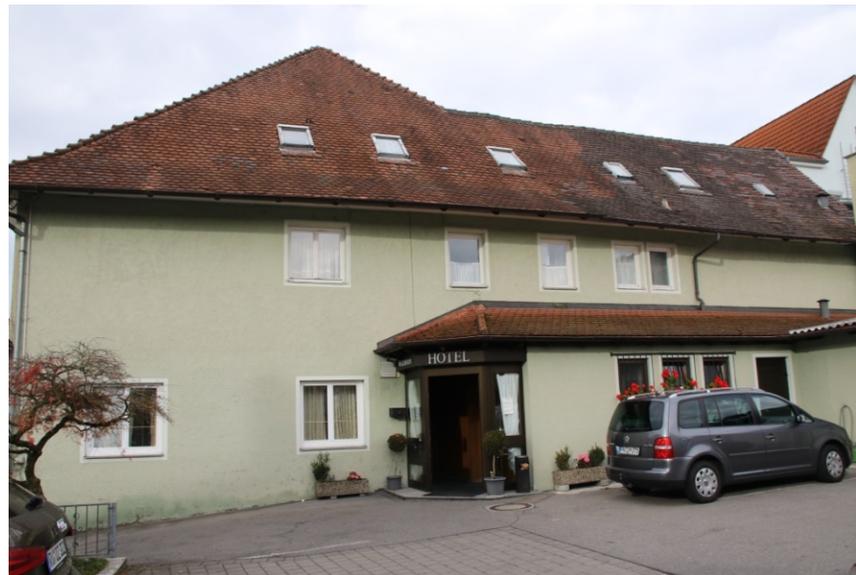
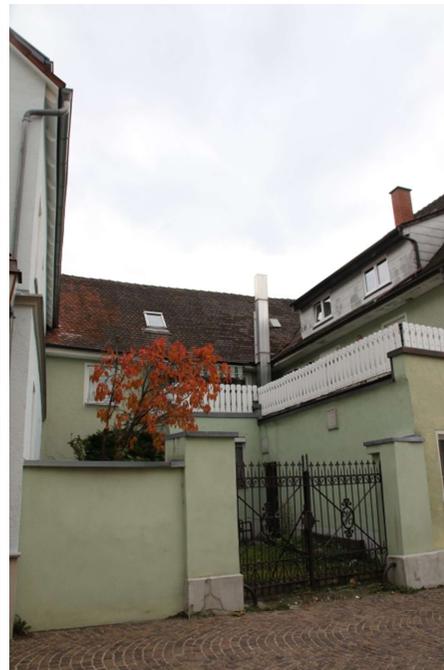
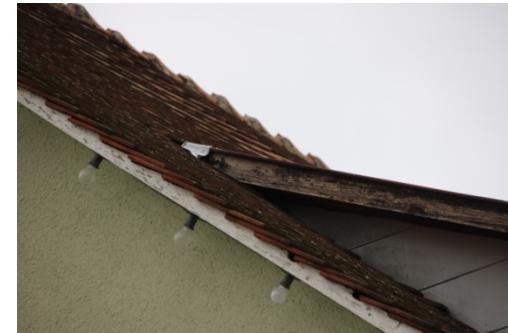
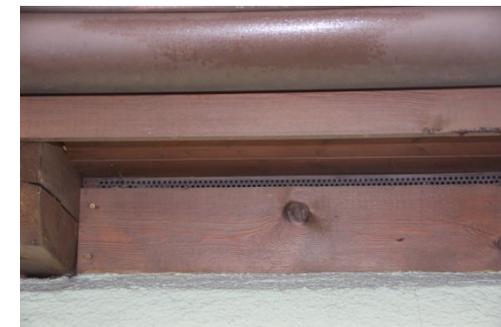
Fotodokumentation Gebäude Gesamtansichten

Das mehrstöckige Hotelgebäude „Waldhorn“ wird aktuell noch genutzt und besitzt eine niedrige Dachstuhlkonstruktion mit Satteldach. Die Dachstuhlbereiche sind nicht ausgebaut, aber gut begehbar und prüfbar. Die Traufbereiche sind so gestaltet, dass aufgrund der Lochbleche (zum Schutz vor Tieren, wie Marder usw.) usw., keine Spalten vorhanden sind, die z.B. für Mauersegler, Haussperlinge usw. interessante wären. Fensterläden oder großflächige Holzverschalungen sind nicht vorhanden. Die benachbarte Garage entspricht einem niedrigen nüchternen Bau mit Welleternitdach. Der bauliche Zustand ist insgesamt gut. Siehe bitte Abb. 1/2 und Fotodokumentation in der Anlage.

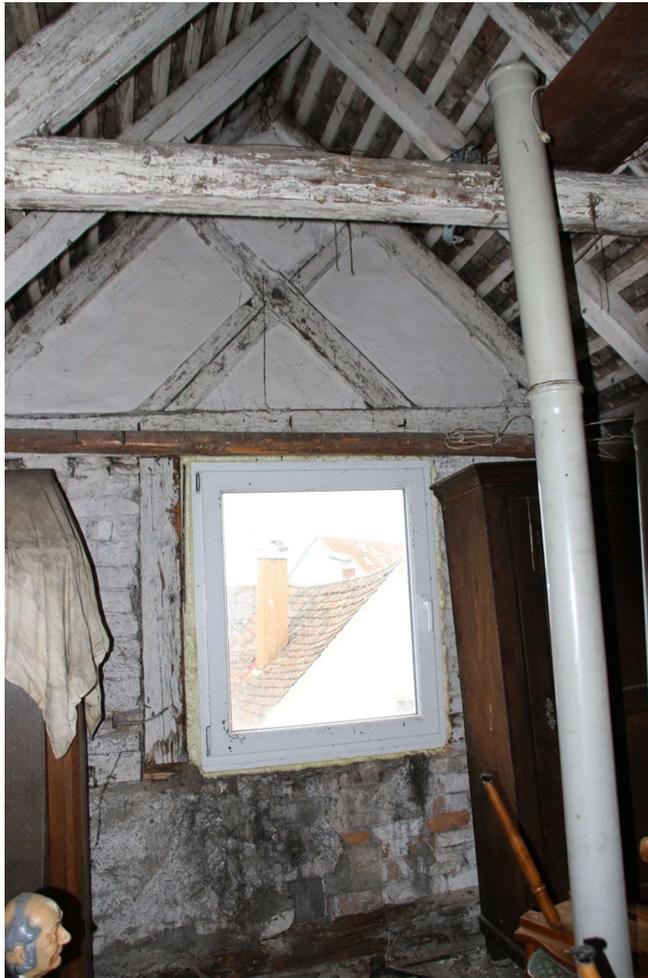
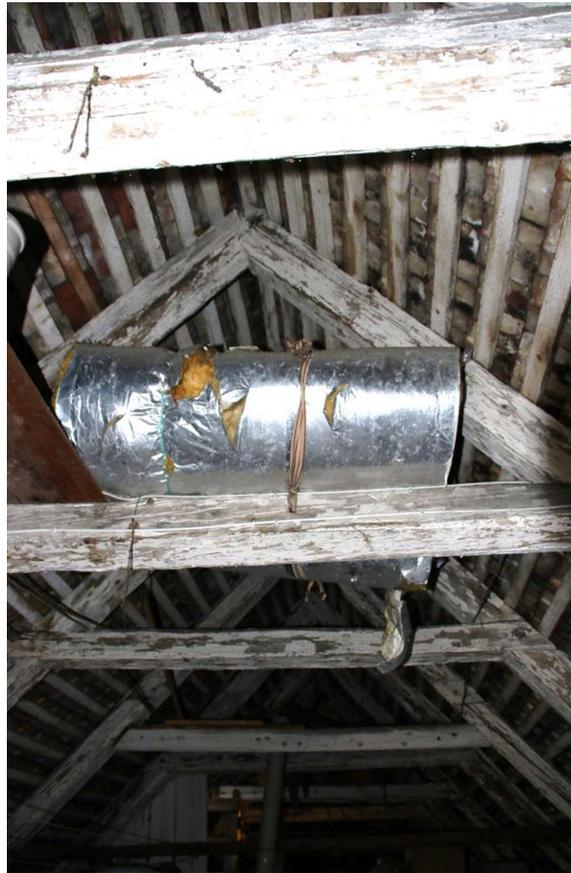
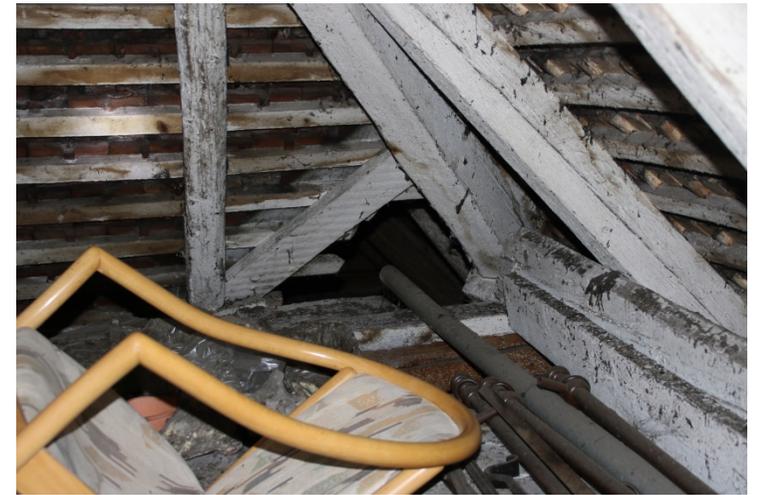
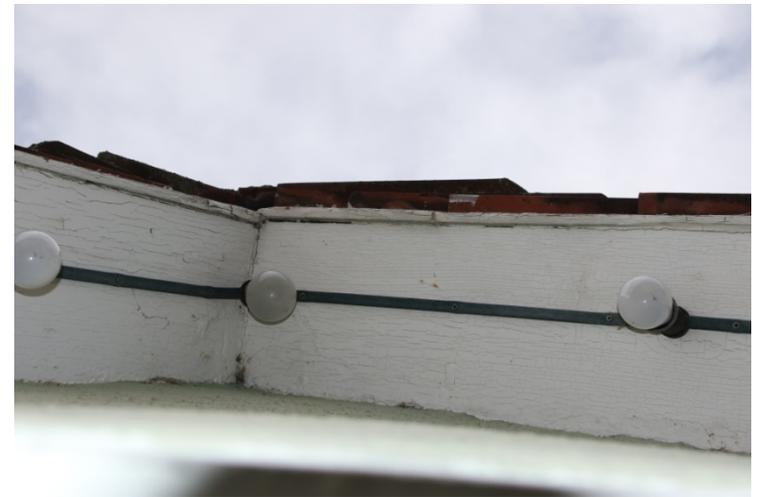
Fotodokumentation Gebäude Dachstuhlbereiche

- Viele frische Kotansammlungen und Fraßreste vom Steinmarder auf dem Dachboden.

- Gebäude und Garage: Der Dachstuhl besitzt neben Fenster vergitterte Lüfterziegel. Die einzelnen Bereiche im Dachstuhl konnten auf Fledermäuse hin gut überprüft werden. Es wurden im gesamten Dachstuhl keine Hinweise auf aktuelle oder alte (z.B. Verfärbungen oder Kotpelletnachweise) gefunden. Der Kellerraum wird genutzt und ist daher relativ trocken. Hier stehen auch die notwendigen Geräte und Lagerstätten. Der Keller wird aufgrund der fehlenden wichtigen Merkmale (Keller mit Zugänge, relativ feucht und hohe Luftfeuchtigkeit, weitestgehend ungenutzt usw.) nicht als potent. Fledermaus-Überwinterungsquartier eingestuft.
- Wegen fehlender potent. Quartiermöglichkeiten am Gebäude (keine Verschalungen, geschlossener Trauf, keine Fensterläden) wurden keine Hinweise auf Fledermausquartiere

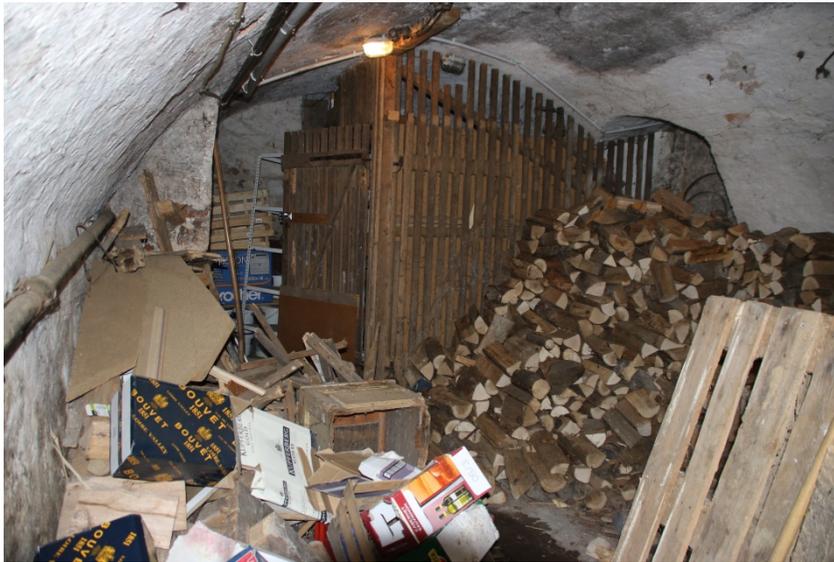
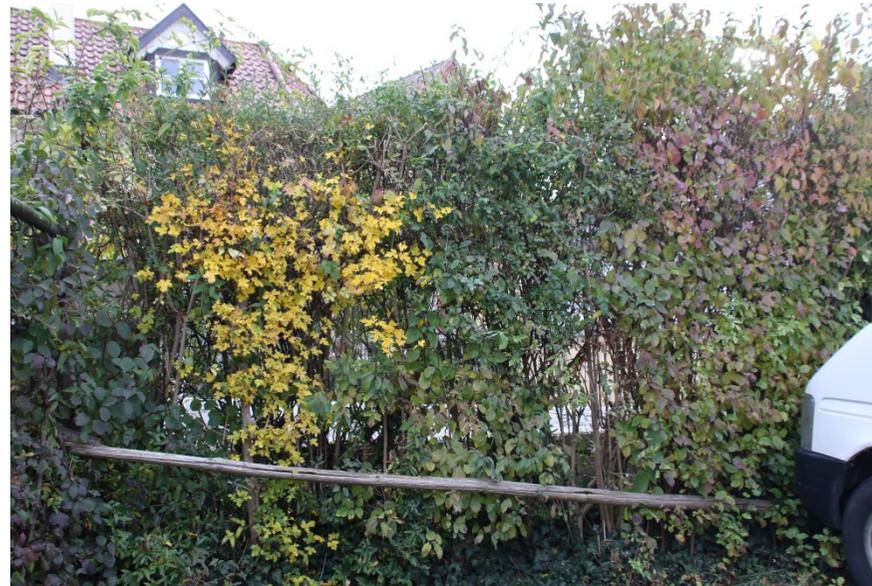
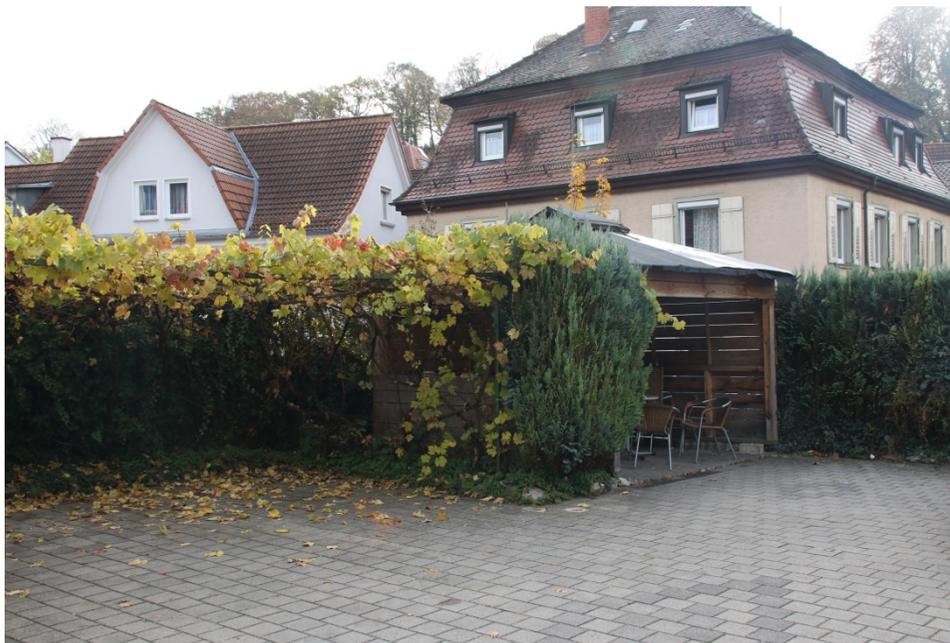
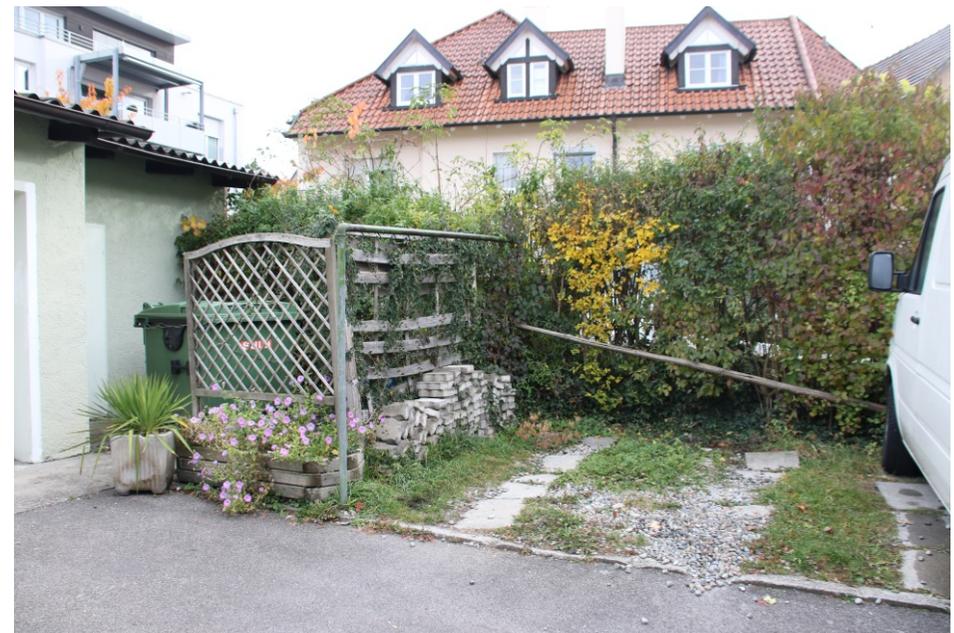
Fotodokumentation Kellerraum und Gehölze

Das Kellergewölbe ist relativ trocken und wird genutzt (Lagerstätte, Heizung etc.). Kellerfenster sind vorhanden, aber z.T. verschlossen.

Am östlichen Rand des Parkplatzes Flst.Nr. 194/1 bestehen folgende Grünstrukturen: Rebenpergola, Thujahecke rund 1,8-2,2 m hoch (Südrand), junges Blutornbäumchen, lückige 2-3 m hohe Hecke als Begrenzung zum Tiefgarageneingang mit jungen Ahornschösslingen, Liguster, Holunder, Hartriegel. Flst.Nr. 193/1: junges Kirschbäumchen, Thujastrauch.
